はんだ不濡れの発生するAuパッド表面の解析

信頼性安全技術研究会 ○河合俊^{*1)}、長谷部浩司^{*2)}、廣岡知之^{*3)}

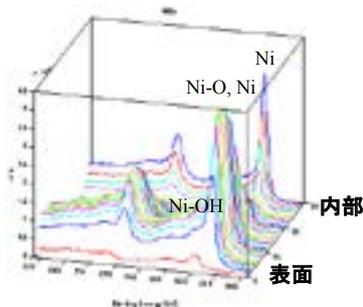
図2 XPS深さ分析(Ni2p)

NG(はんだ不濡れ発生)基板のAuめっき表面のSEM観察(図1)、XPSデプス分析(図2)、顕微FTIR分析(図3)の結果を示す。NG基板では、Ni酸化物が主成分と推定される膜状の異物がAuめっきの表面が覆われていることが確認され、これがはんだ濡れを阻害するものと推測された。

なお、NG基板ではNiめっき粒界の腐食残渣がAuめっき表面に拡散していく様子も見られ、またFTIRスペクトルで水酸基および吸着水の強いピークに加えて有機物などのピークも確認されることから、膜状異物の生成要因として、温度、湿度の影響に加えて、めっき時のNi粒界腐食や洗浄残渣の影響も推測された。今後は、断面解析などでNi酸化物の生成、進行原因を探っていく予定である。
