## ガラスの鏡面創成用砥石の研究

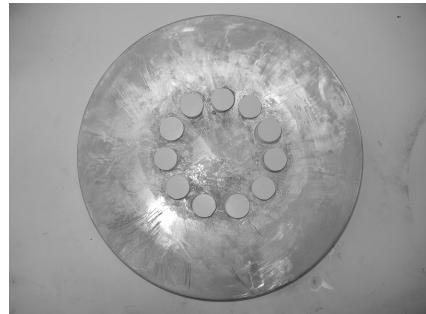
図1. 作製した砥石

砥粒に酸化セリウム、結合剤に珪酸ソーダを使用した砥石（図1）を作製し、自動研磨機による加工を行った。加工条件を表1に示す。加工は、焼成後の砥石と未焼成の砥石によりそれぞれ行った。被加工物は、Φ50mmの石英ガラス板である。

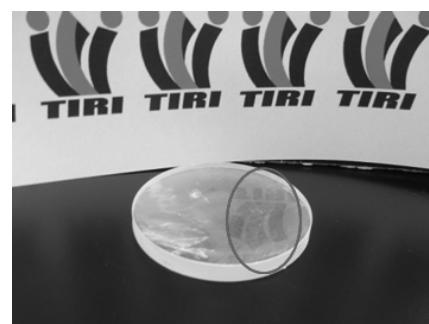
図2. 加工後の石英ガラス

未焼成の砥石では砥石の消耗が激しく、4分間という短時間の加工となってしまい、面全体を加工することはできなかつた。ただし、面の半分ほど加工が進んでいることが確認できた（図2）。加工面の表面粗さは3nmRaであった。
