# 炭素繊維と接触した金属の初期腐食挙動

## 特徴

炭素繊維強化複合材料（CFRP）の炭素繊維は、水が存在する環境で金属と接触すると、金属の腐食を促進する場合があります。今回、炭素繊維と接合した金属の腐食試験を実施し、初期の腐食がどの程度促進されるかを調査しました。

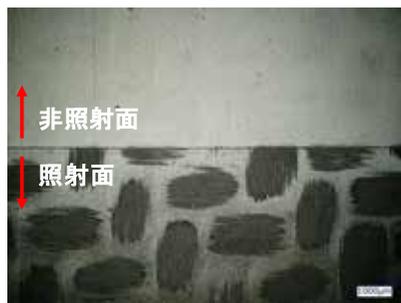
図2. キセノンアーク灯式促進耐候試験後（180 W/m<sup>2</sup>, 200 h）のCFRP表面

加工したCFRPや経年劣化したCFRP製品は、炭素繊維が表面に露出している場合があります。炭素繊維（黒鉛）は水溶液中での腐食電位が高く、接合した金属の腐食を促進する危険があります。
