## 液体シンチレーションカウンタによるガソリン中のバイオエタノール濃度の計測に及ぼす着色料の影響

## X線CT画像計測技術による上流技術支援システムの構築

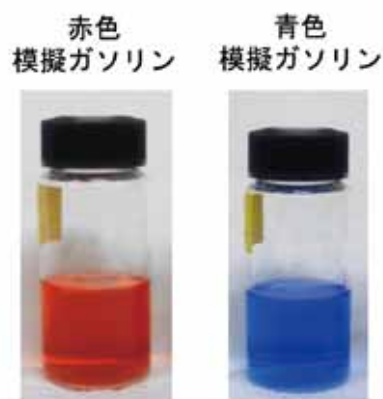
図1 模擬ガソリンの外観

石油ベンジンに着色料を添加し、バイオエタノールを10%および25%含む赤色と青色の模擬ガソリンを調製しました（図1）。模擬ガソリンとシンチレーションカクテルを混合し、LSCでバイオ炭素を計測しました。

青色模擬ガソリンに含まれるバイオエタノール濃度はLSCにより正しく計測されました。LSCでは試料中の蛍光物質から放出される最大蛍光波長が、およそ350～450nm

の蛍光を検出します。青色模擬ガソリンは440nm付近の光をほとんど吸収しませんでした。このため、蛍光が検出される効率が高く、バイオエタノール濃度が正しく計測されたと考えられました。一方、赤色は試料の蛍光を強く吸収し、誤った計測値が得られることが分かりました。もしバイオエタノール混合ガソリンを青くすることができれば、税制上区別される通常のガソリンと色分けし、かつLSCにより品質証明を行うことができます。
